# 平成18年施工(重要文化財)根津神社境内「コーンα」真砂土改良舗装工事 経過観察記録 13年経過観察

# 平成14年施工（世界文化遺産）下鴨神社参道 7.5年～17年経過観察

世田谷区役所 公園課「コーンα」土改良舗装経年変化12年記録  
道路課 千歳船橋3丁目地先道路改良工事 H18年度施工

# 「コーンα」BPによる路床改良の18年までの経過観察記録

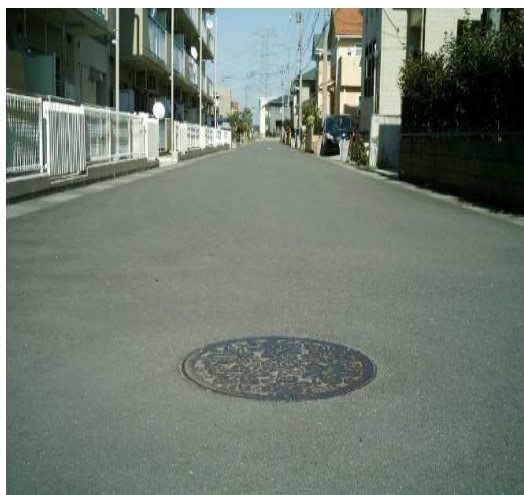
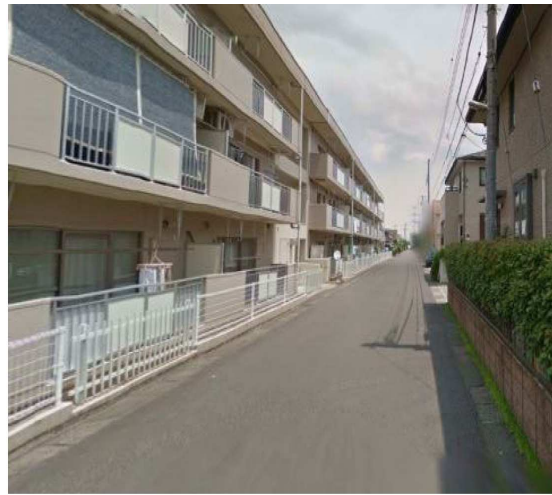
H22.8月撮影 9.5年経過観察 異常無し

H24.7月撮影 11.4年経過観察 異常無し

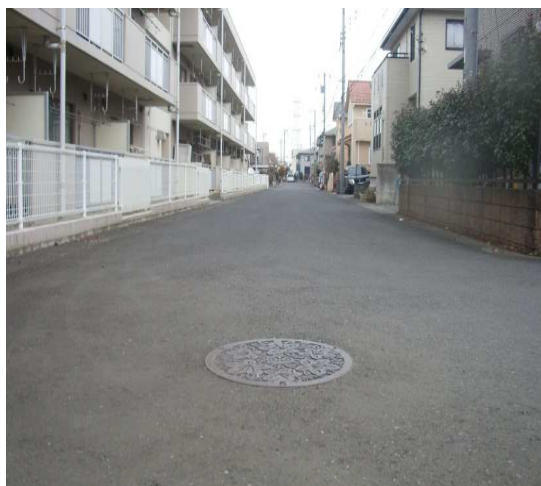
H31.1.31撮影 18年経過観察 異常無し
