## 南相馬 改良後「コーン $\alpha$ 」BPによる線量総括表

# 放射性汚染土の除染工法実証試験測定結果千葉県某所 (低線量地域)

# 関東地区某所除染バチルス改良放射線量記録

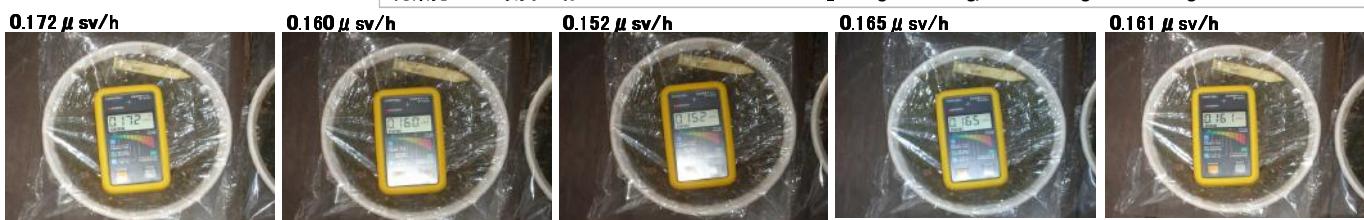
試験後線量:  $0.172 \mu \text{sv/h}$

汚染元土 未改良 添加量 : A=0.023m<sup>3</sup> 「コーンα」=0.0g + BP=0.0g/m<sup>3</sup> α=0.0g + BP=0.0g

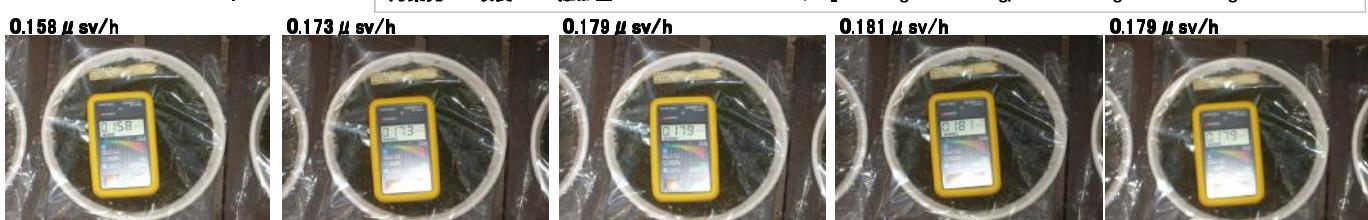
試験後線量:  $0.181 \mu \text{sv/h}$

汚染元土 改良01 添加量 : A=0.023m<sup>3</sup> 「コーンα」=150.0g + BP=15.0g/m<sup>3</sup> α=3.4g + BP=0.34g

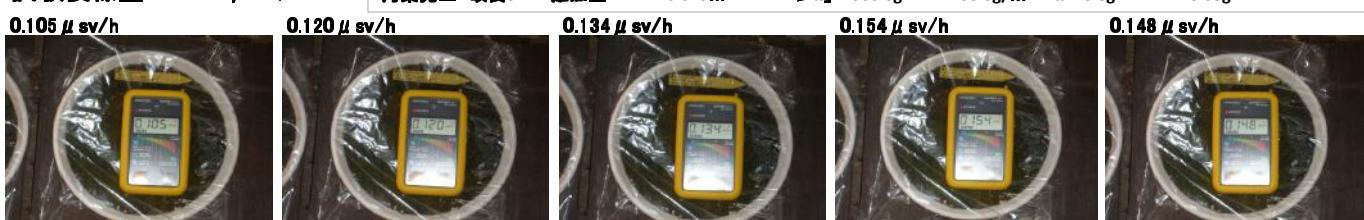
試験後線量:  $0.148 \mu \text{sv/h}$

汚染元土 改良02 添加量 : A=0.023m<sup>3</sup> 「コーンα」=300.0g + BP=30.0g/m<sup>3</sup> α=6.8g + BP=0.68g

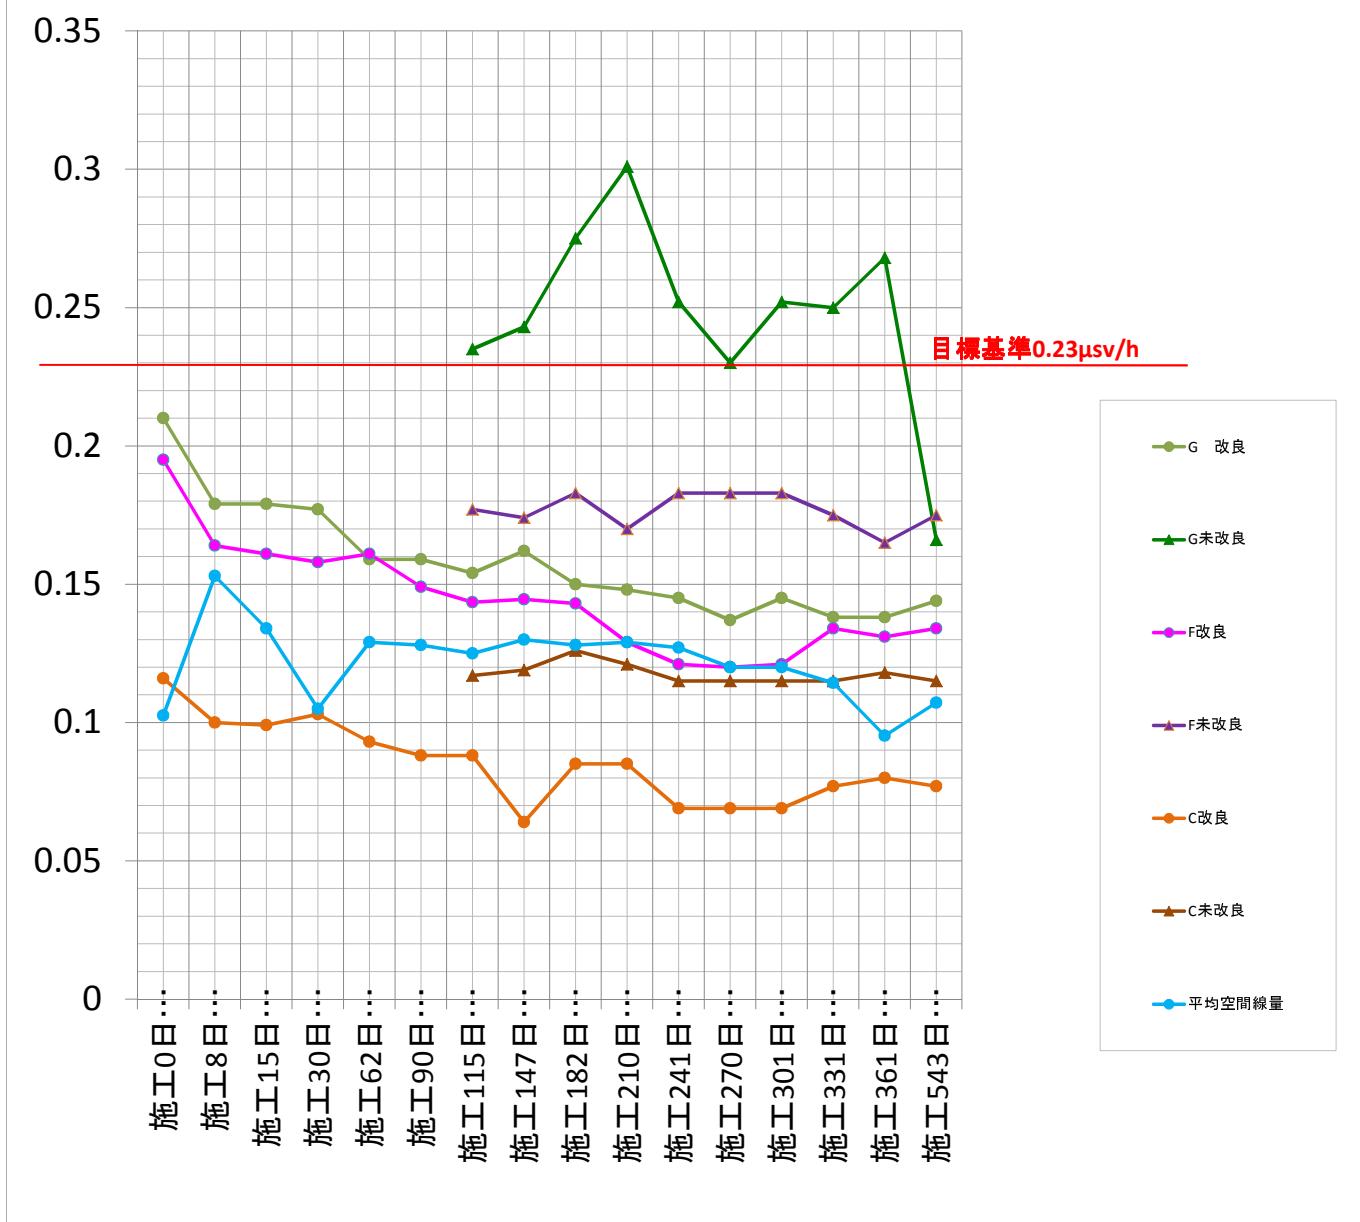
## 放射性汚染地盤線量変化記録 グラフ

改良工区	施工0日	施工8日	施工15日	施工30日	施工62日	施工90日	施工115日	施工147日	施工182日	施工210日	施工241日	施工270日	施工301日	施工331日	施工361日	施工543日
	測定線量 μsv/h															
G 改良	0.21	0.179	0.179	0.177	0.159	0.159	0.154	0.162	0.15	0.148	0.145	0.137	0.145	0.138	0.138	0.144
G未改良						▲	0.235	0.243	0.275	0.301	0.252	0.23	0.252	0.25	0.268	0.166
F改良	0.195	0.164	0.161	0.158	0.161	0.149	0.144	0.1445	0.143	0.129	0.121	0.12	0.121	0.134	0.131	0.134
F未改良						▲	0.177	0.174	0.183	0.17	0.183	0.183	0.183	0.175	0.185	0.175
C改良	0.116	0.1	0.099	0.103	0.093	0.088	0.088	0.064	0.085	0.085	0.069	0.069	0.069	0.077	0.06	0.077
C未改良						▲	0.117	0.119	0.126	0.121	0.115	0.115	0.115	0.115	0.118	0.115
空間線量	0.113~0.092	0.204~0.102	0.177~0.091	0.137~0.073	0.158~0.100	0.167~0.088	0.146~0.092	0.148~0.108	0.097~0.171	0.108~0.147	0.101~0.194	0.085~0.112	0.101~0.148	0.106~0.121	0.075~0.104	0.084~0.134
晴れ	晴れ	晴れ	晴れ	晴れ	晴れ	晴れ	晴れ	晴れ	晴れ	晴れ	晴れ	晴れ	晴れ	雨天	晴れ	晴れ
平均空間線量	0.1025	0.163	0.134	0.105	0.128	0.128	0.125	0.130	0.128	0.128	0.127	0.120	0.120	0.114	0.085	0.107

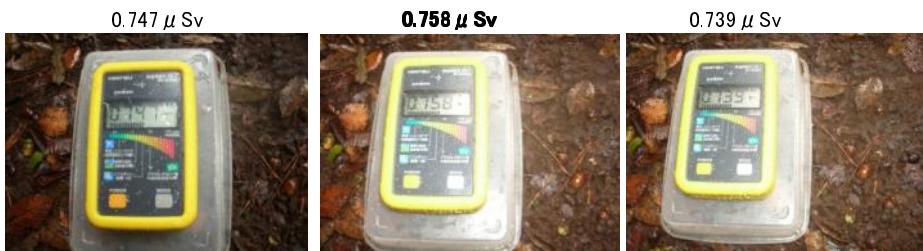
改良前線量測定	No.①
<b>0.758</b>	$\mu\text{Sv}$

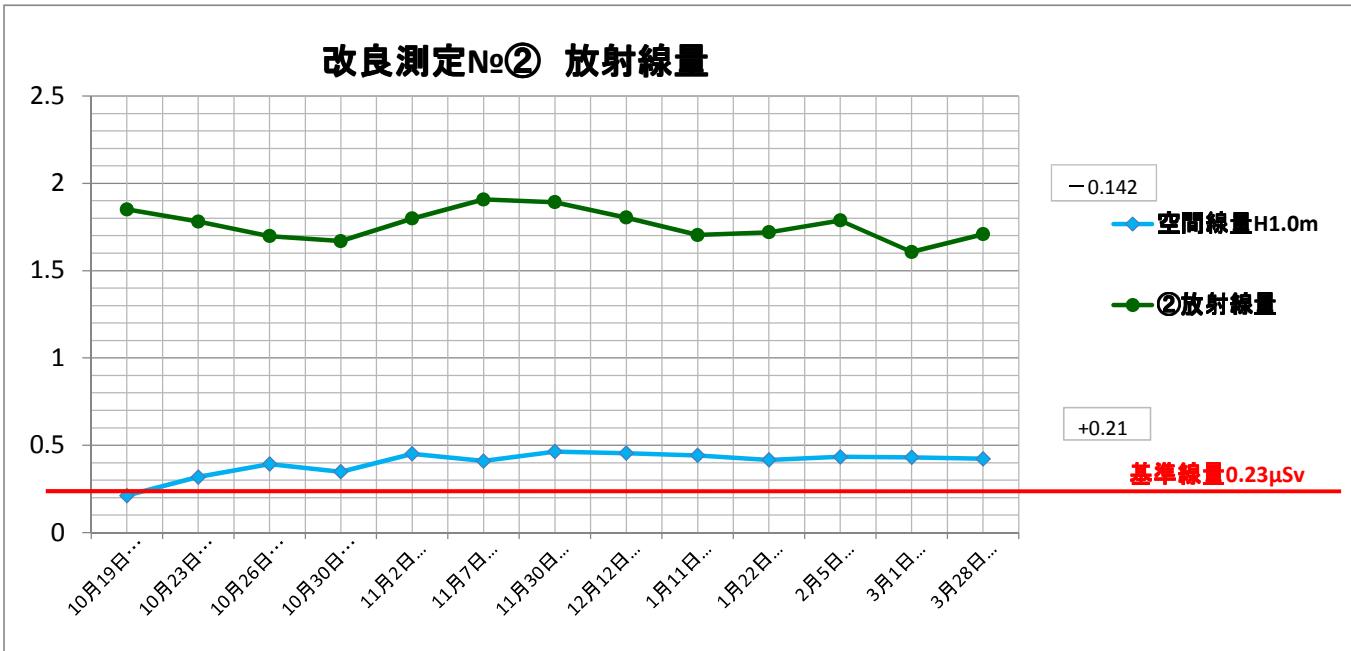
## 測定放射線量記録

測定日	10月19日 (施工日)	10月23日 (施工後4日)	10月26日 (施工後7日)	10月30日 (施工後11日)	11月2日 (施工後14日)	11月7日 (施工後19日)	11月30日 (施工後43日)	12月12日 (施工後55日)	1月11日 (施工後75日)	1月22日 (施工後86日)	2月5日 (施工後100日)	3月1日 (施工後130日)	3月28日 (施工後150日)
(単位)	( $\mu$ Sv)	( $\mu$ Sv)	( $\mu$ Sv)	( $\mu$ Sv)	( $\mu$ Sv)	( $\mu$ Sv)	( $\mu$ Sv)	( $\mu$ Sv)	( $\mu$ Sv)	( $\mu$ Sv)	( $\mu$ Sv)	( $\mu$ Sv)	( $\mu$ Sv)
空間線量 H1.0m	0.212	0.318	0.392	0.348	0.451	0.41	0.464	0.455	0.442	0.416	0.434	0.431	0.423
②放射線量	1.851	1.781	1.698	1.669	1.798	1.907	1.892	1.804	1.704	1.72	1.787	1.607	1.709

継続して上下層部の放射性物質排除が順調に行われている。①-①-1箇所とも130日目より低下。②-②-1箇所は130日より上昇も線量は施工前と比較②は-0.142・②-1は-0.196と下がっている。pHも変化なく7で中性域。空間線量は上昇傾向も落ち着いている。今後も低下を続けると思われるが、今回150日目でまとめる事とした。「コーンα」BP除染での線量変化は放射性物質が経年により深く存在しており線量低下も上下しながら低下している。

①放射線量150日目で $0.267 \mu\text{Sv}$ 低下、①-1放射線量最高値から $0.267 \mu\text{Sv}$ 低下、

(①箇所平均線量 $0.267 \mu\text{Sv}$ の低下:期間150日)

②放射線量150日目 $0.142 \mu\text{Sv}$ 低下、②-1放射線量最高値から $0.916 \mu\text{Sv}$ 低下している。

(②箇所平均線量 $0.529 \mu\text{Sv}$ の低下:期間150日)

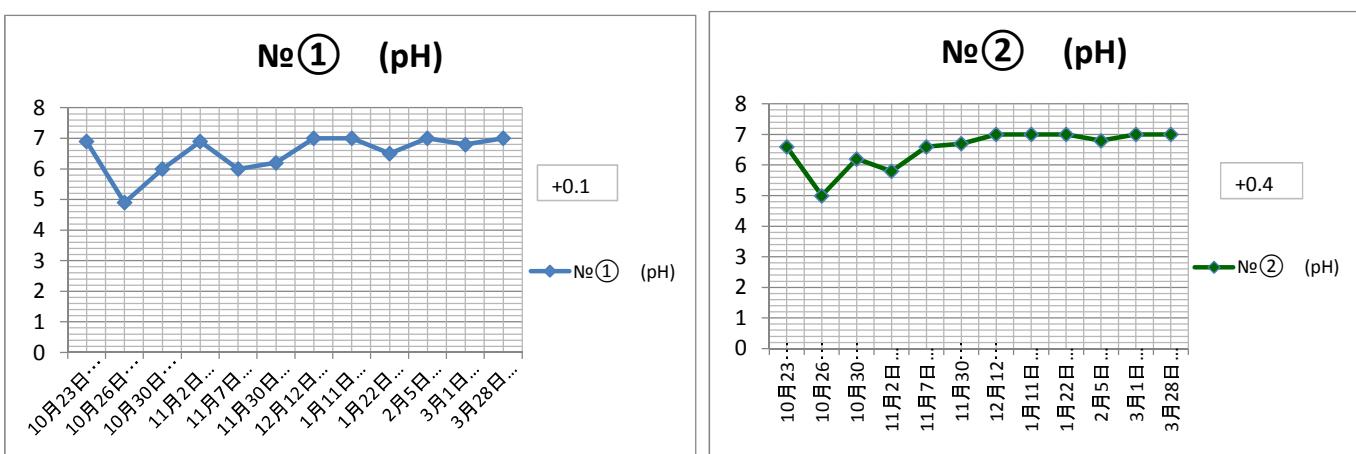
### pH測定記録

測定日	10月23日 (施工後 4日)	10月26日 (施工後 7日)	10月30日 (施工後11日)	11月2日 (施工後14日)	11月7日 (施工後19日)	11月30日 (施工後43日)	12月12日 (施工後55日)	1月11日 (施工後75日)	1月22日 (施工後86日)	2月5日 (施工後100日)	3月1日 (施工後130日)	3月28日 (施工後150日)
No.① (pH)	6.9	4.9	6	6.9	6	6.2	7	7	6.5	7	6.8	7
No.② (pH)	6.6	5	6.2	5.8	6.6	6.7	7	7	7	6.8	7	7

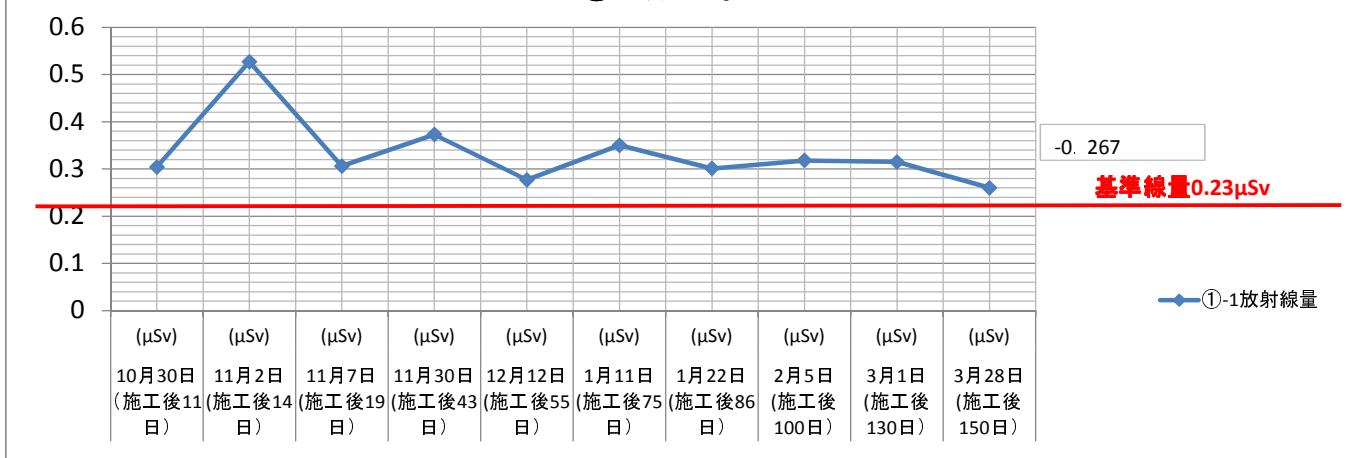
### ①-1放射線量

測定日	10月30日 (施工後11日)	11月2日 (施工後14日)	11月7日 (施工後19日)	11月30日 (施工後43日)	12月12日 (施工後55日)	1月11日 (施工後75日)	1月22日 (施工後86日)	2月5日 (施工後100日)	3月1日 (施工後130日)	3月28日 (施工後150日)
(単位)	( $\mu\text{Sv}$ )									
①-1放射線量	0.304	0.527	0.306	0.373	0.277	0.35	0.301	0.318	0.315	0.26

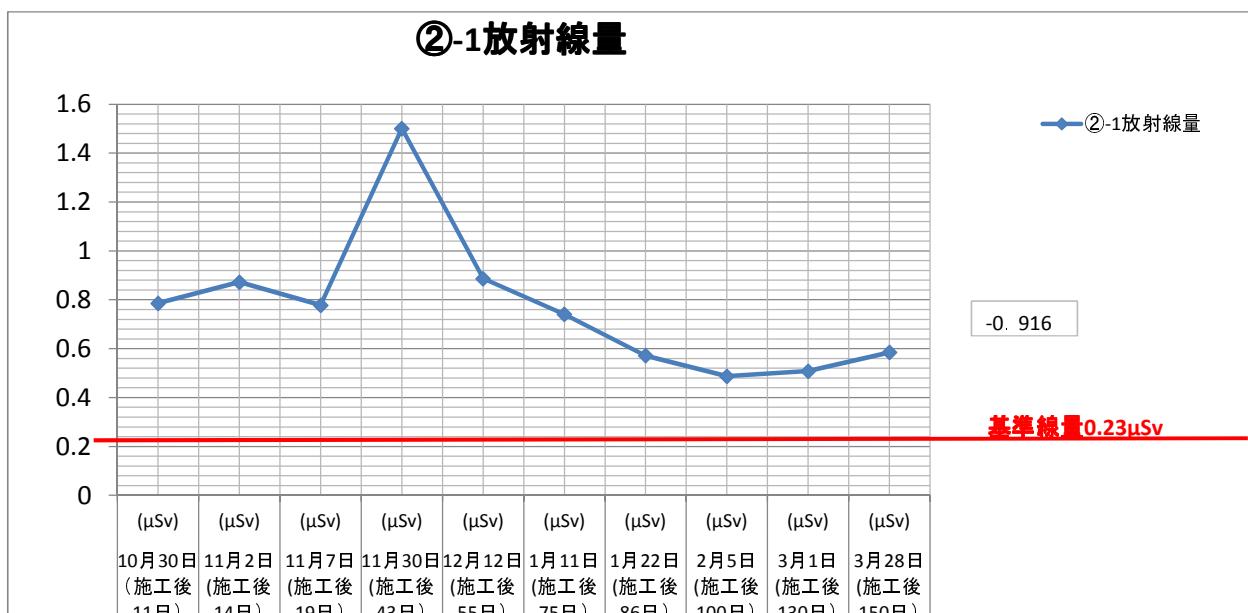
**測定放射線量記録**

測定日	10月30日 (施工後11日)	11月2日 (施工後14日)	11月7日 (施工後19日)	11月30日 (施工後43日)	12月12日 (施工後55日)	1月11日 (施工後75日)	1月22日 (施工後86日)	2月5日 (施工後100日)	3月1日 (施工後130日)	3月28日 (施工後150日)
(単位)	( $\mu$ Sv)	( $\mu$ Sv)	( $\mu$ Sv)	( $\mu$ Sv)	( $\mu$ Sv)	( $\mu$ Sv)	( $\mu$ Sv)	( $\mu$ Sv)	( $\mu$ Sv)	( $\mu$ Sv)
②-1放射線量	0.786	0.872	0.778	1.501	0.887	0.741	0.572	0.487	0.508	0.585
