南相馬 改良後「コーンα」BPによる線量総括表

放射性汚染土の除染工法実証試験測定結果千葉県某所（低線量地域）

世田谷区役所 公園課 (コーンα) 土舗装

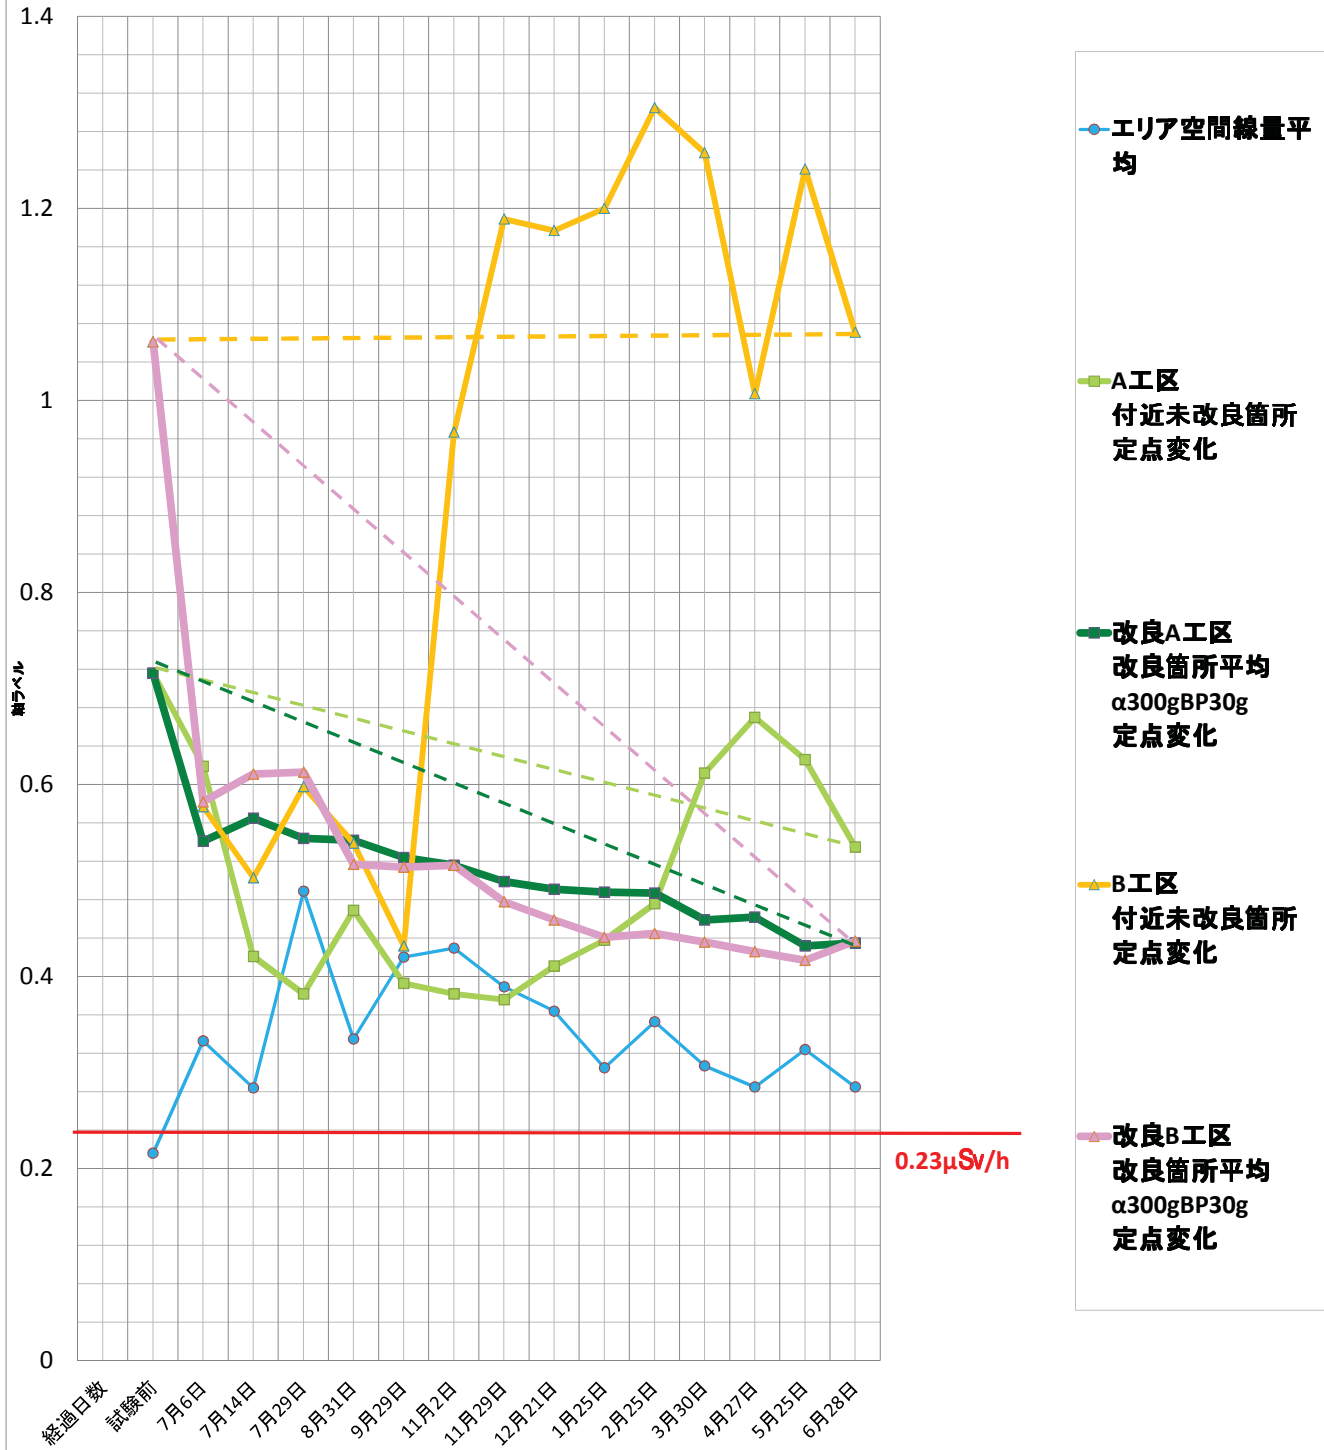
改良後「コーンa」BPによる線量変化（測定平均値）記録

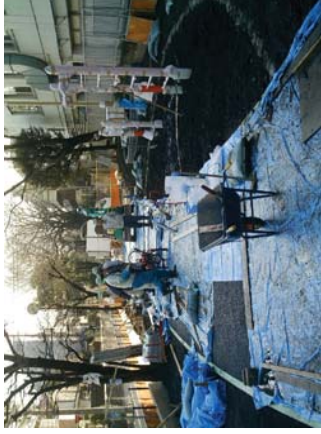
1.公園課 烏山川緑道改良工事H18年度 改良対象土へのコーンα散布

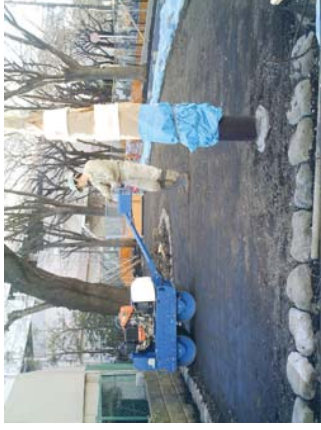
施工状況 転圧

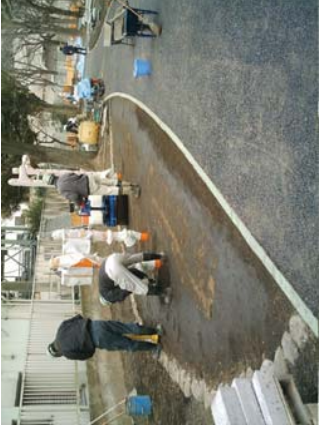
施工状況転圧

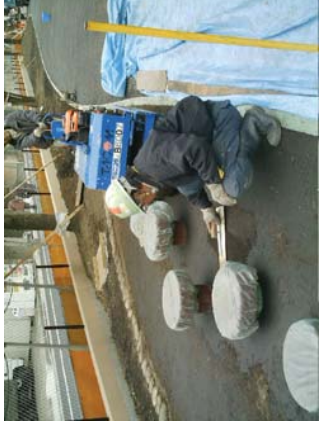
転圧不能箇所コテ処理

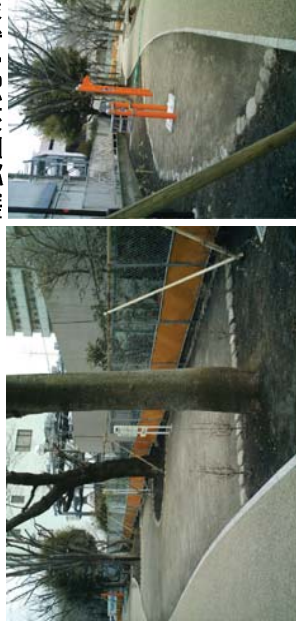
コーンα土舗装箇所完了状況

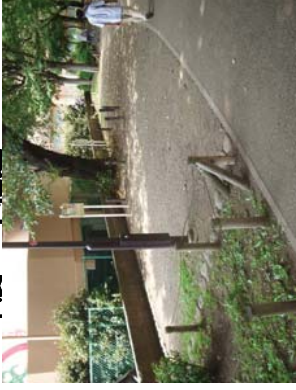
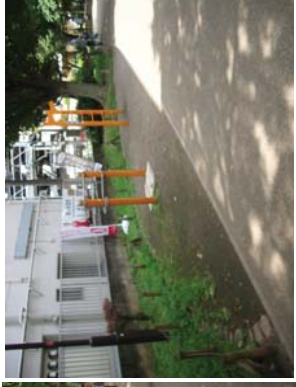
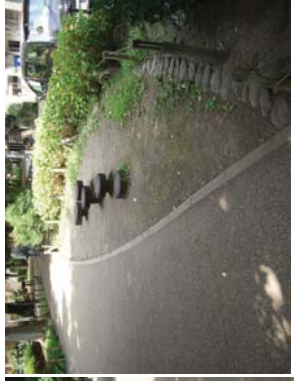
H26年度 8年経過

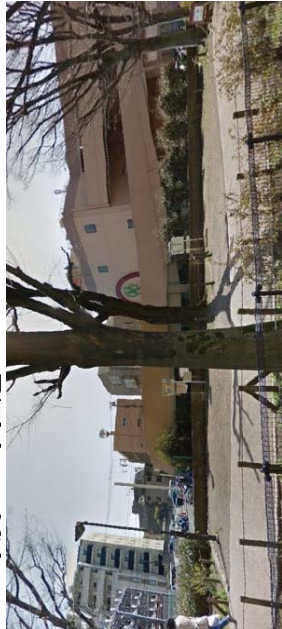
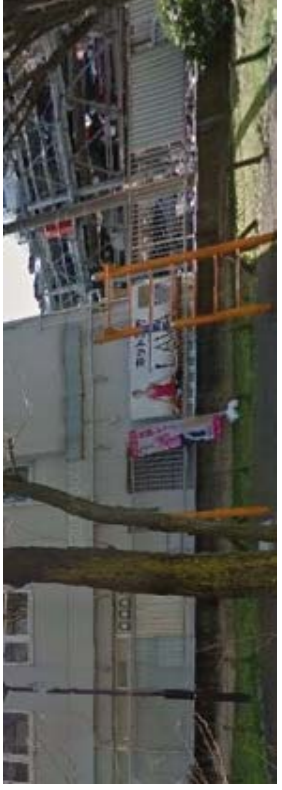
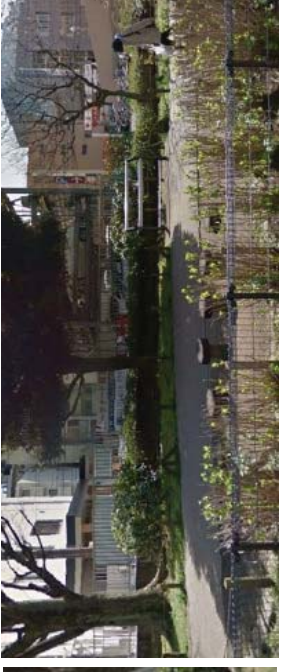
H28年度 10年経過

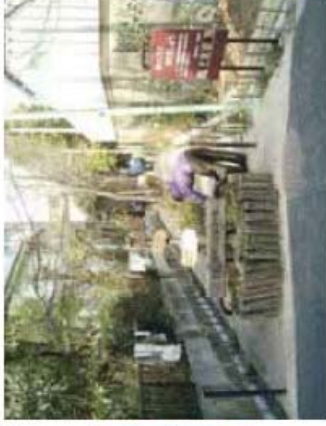
3期工事H21. 2月竣工検査時の写真

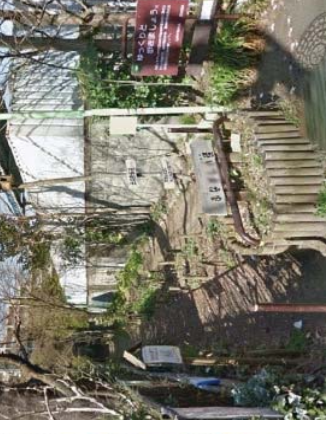
H28. 3月撮影(7年経過)
