# 放射性汚染土の除染工法実証試験測定結果千葉県某所（低線量地域）

総括表 放射性汚染土の除染工法実証試験施工記録 千葉県某所

## 低線量地域放射線量変化記録

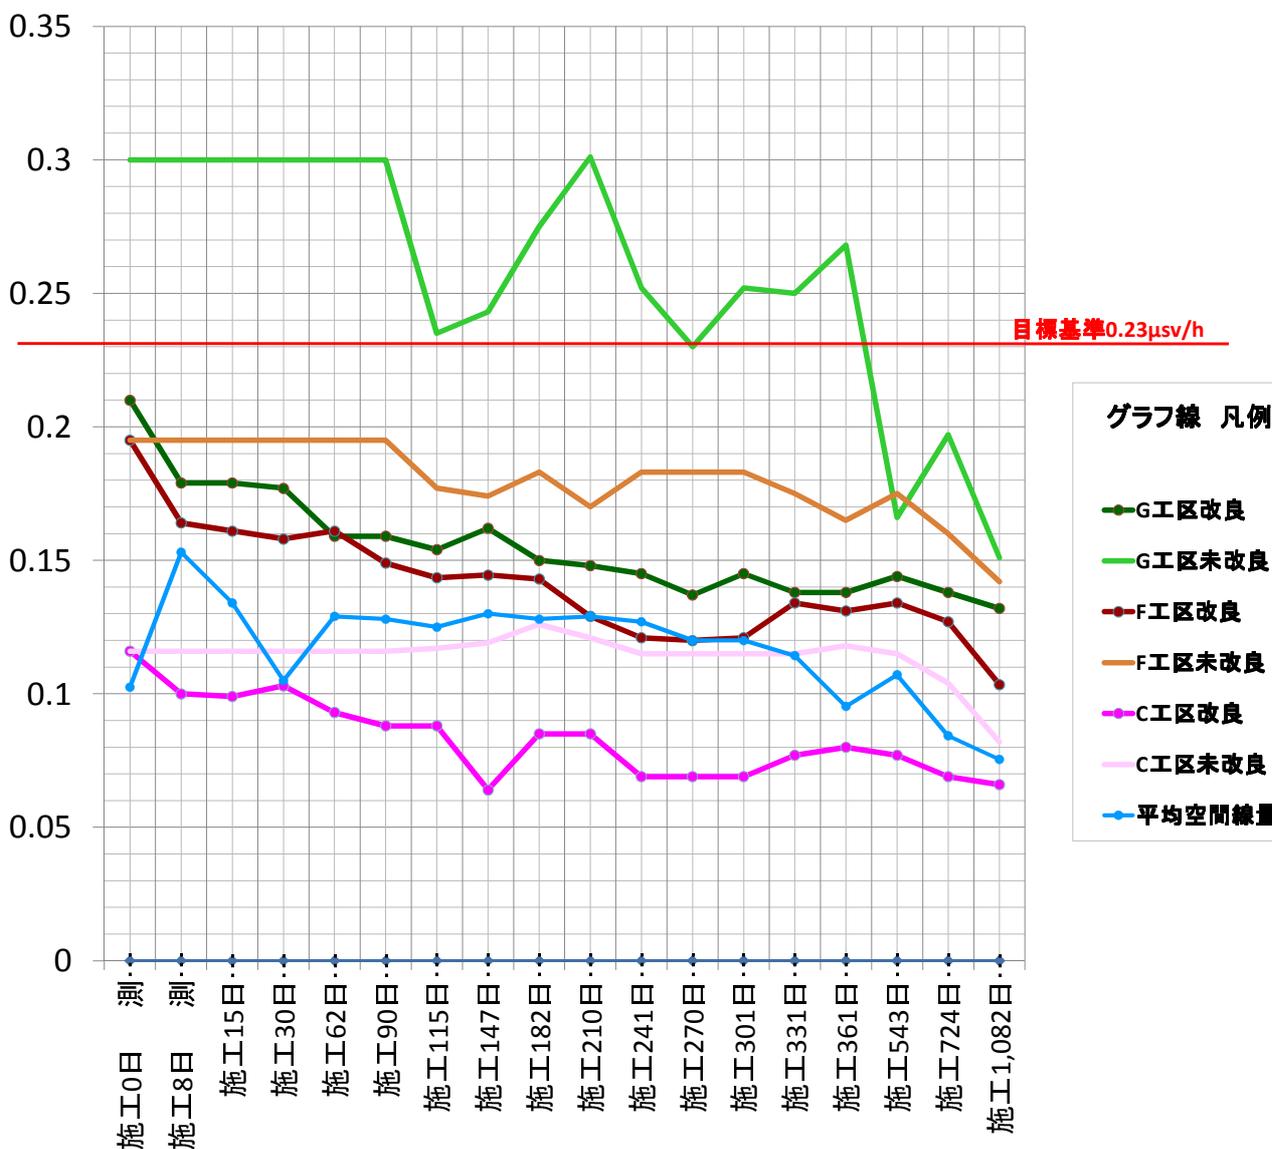
測定日: 令和元年7月22日 11時 1,082日3年経過

測定箇所付近の未改良箇所の線量も測定し比較基準とした。
